Der Echte Hausschwamm und seine Verwandten -

Neues aus der Forschung für die Praxis

Verwechslungen, Holzabbau, Biologie

Vortrag anlässlich der Frühjahrsveranstaltung in Sparow -
Holzschutzfachtagung des DHBV am 17. April 2004

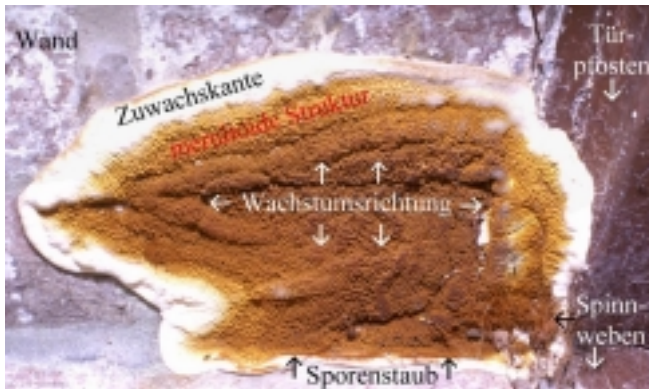
Abb. 1. Fruchtkörper des Echten Hausschwammes

Der Echte Hausschwamm bildet Oberflächenmycel, Stränge und Fruchtkörper. Charakteristische Merkmale eines Befalls sind a) zimtbraune, staubende, weißrandige und merulioide Fruchtkörper (Abb. 1, Tab. 1), die oft an sichtbaren Stellen wachsen; b) eine scharf begrenzte, weiße Zuwachsfrente des Oberflächenmycels und c) oft dicke, helle bis silbrig-graue Stränge, die sich verborgen in Mauerwerk und Schüttungen entwickeln (Abb. 2).

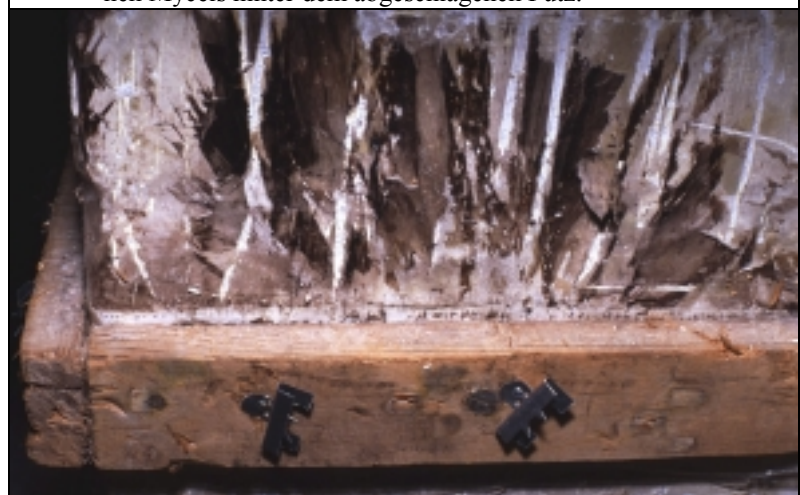
Abb. 3. Dunkles bis fast schwarzes Mycel des Echten Hausschwammes.

Oberflächenmycelien wachsen, anders als es der Name vermuten lässt, nur selten sichtbar. Sie überziehen bzw. durchziehen bei ihrer Ausbreitung verdeckte, feuchte Flächen, Spalten und Risse im Substrat, wachsen aber auch in anorganischen Materialien (Abb. 3). Sie sind lappig und in der Konsistenz vergleichbar mit etwas feuchtem Zeitungspapier. Im Oberflächenmycel können die Stränge, nach Insektenfraß oder autolytischen Prozessen, auch frei liegen. Das Luftmycel ist meist weiß und luftig-wattig (HUCKFELDT et al. 2005). Alle Mycelien sind erst rein weiß, dann weiß bis hell-silbergrau mit gelben Flecken. Alt können sie graue bis fast braunschwarze Färbungen annehmen (Abb. 3).

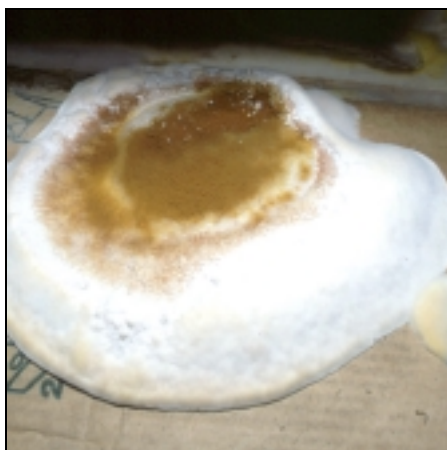
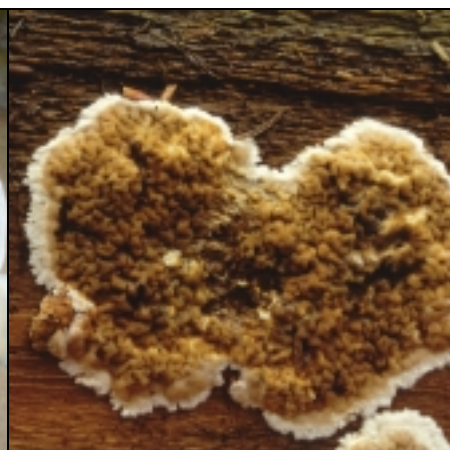
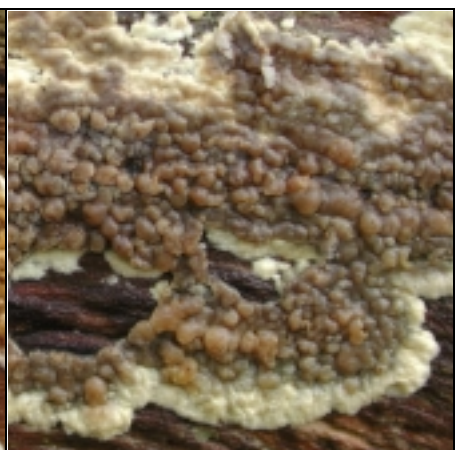
Tab. 1: Fruchtkörper der „Seltene Hausschwämme“ im Vergleich zum Haus- und Kellerschwamm.

Abb. 1. Breiter und dicker Zuwachsrand des Echten Hausschwammes; Fruchtschicht merulioide.	Abb. 2. Schmäler und dünner Zuwachsrand des Wilden Hausschwammes; Fruchtschicht merulioide.	Abb. 3. Warzige Fruchtschicht des Kellerschwammes mit schmalen Zuwachsrand.

Die Fruchtkörper aller Hausschwämme sind arttypisch (Tab. 1) und produzieren große Mengen von Sporen. Die Sporen sind recht charakteristisch, wenn eine größere Anzahl analysiert wird. Durch Vermessen der Sporen kann Hausschwamm (*Serpula*) ausgeschlossen oder bestätigt werden. Wird die Fruchtkörperdicke hinzugezogen, kann gegenüber dem Wilden Hausschwamm abgegrenzt werden. Fruchtkörper des Wilden Hausschwammes sind frisch maximal 2 mm dick, alt dünner (PEGLER 1991). Die Stränge des Wilden Hausschwammes werden nur 2 mm dick, so das auch über die Stränge eine Differenzierung möglich ist (Tab. 2, HUCKFELDT & SCHMIDT 2004 a, b). Eine Unterscheidung ist nicht möglich, wenn nur dünne Stränge oder Fruchtkörper vorliegen. Dann kann, bei nicht zu alten Pilzteilen, eine Analyse der Erbsubstanz weiterführen. Labore, die dies anbieten, sollten ihre Diagnose auf morphologische und DNS-Sequenz-Merkmale stützen. Grundlagen hierfür bilden Sequenzierungen des ITS-Bereiches der DNS (SCHMIDT et al. 2002; 2003, SCHMIDT & MORETH 2003, SCHMIDT 2003).

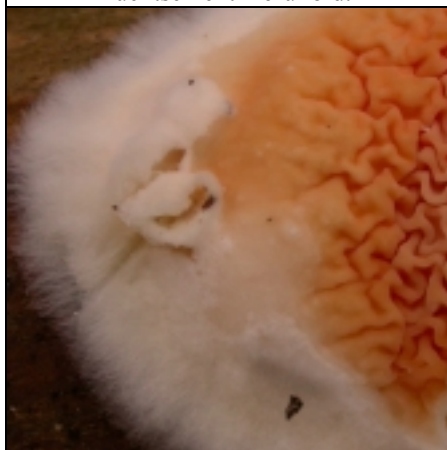
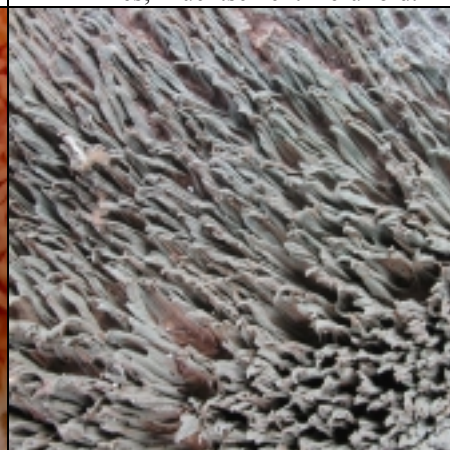
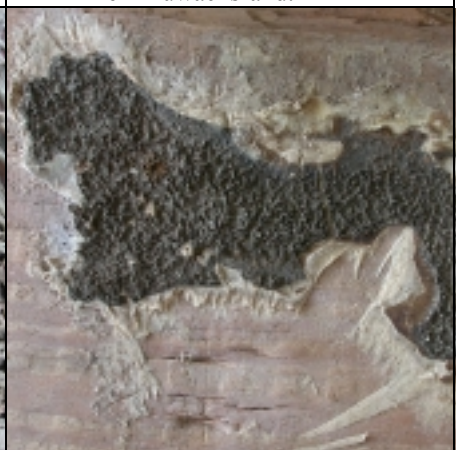
Abb. 4. Breiter, aber dünner Zuwachsrand des Sklerotien-Hausschwammes.	Abb. 5. Alter stacheliger Fruchtkörper des Kiefern-Hausschwammes.	Abb. 6. Alter, merulioide Fruchtkörper des Kleinen Hausschwammes eingebettet in weißes Mycel.

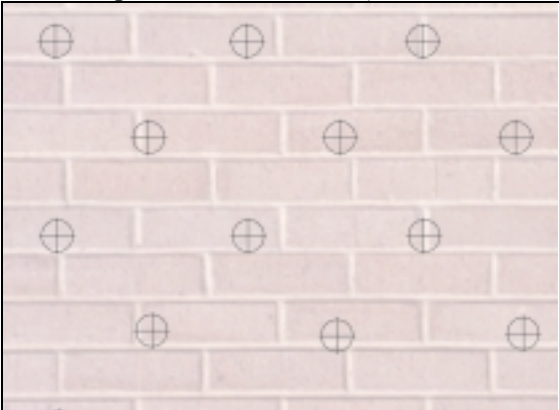
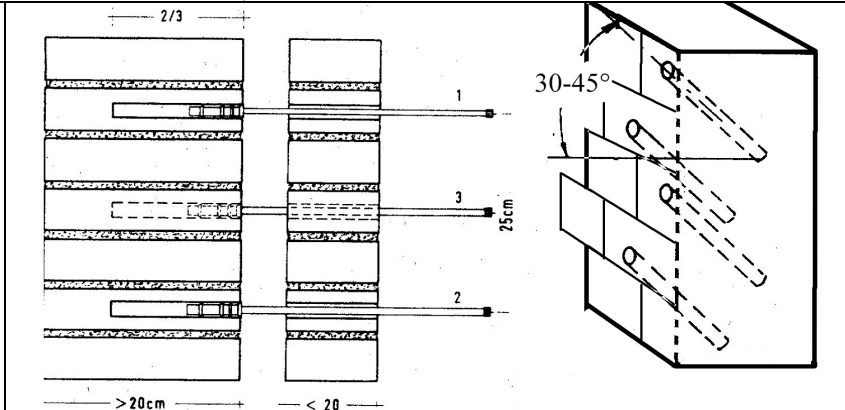
<p>Abb. 1. Schema des Bohrlochraster „Wand“; Abstand der Bohrlöcher horizontal 35-40 cm und vertikal 25-30 cm; bis zu 24 Löcher je Quadratmeter (Fugen sollten vermieden werden).</p>	<p>Abb. 2. links: Zum Verpressen von Schwammsperrmitteln im Druckinjektionsverfahren Bohrlöcher senkrecht ins Mauerwerk einbohren (Bohrlöcher 16-30 mm). rechts: Bohrlöchertränkung: Bohrlöcher in einem Winkel von 30 bis 45° einbohren; Bohrlöchertiefe 2/3 des Mauerwerkes (nach WTA-Merkblatt, verändert).</p>

- Angrenzende Räume / Gebäude müssen untersucht werden.
- Die Ursache der erhöhten Feuchtigkeit muss erkannt und beseitigt werden.
- Bohrlochraster anlegen (10-16 mm), ggf. mit Packern (siehe Bohrlochraster „Wand“).
- Schwammsperrmittel einbringen (Drucktränkung oder Befüllungen nach Herstellerangaben).
- Löcher mit Mörtel verfugen.
- Mauer mit Schwammsperrmittel streichen (nach Herstellerangaben).
- Nicht befallene Holzbauteile sind chemisch zu behandeln, wenn es ihre Gefährdungsklasse fordert (DIN 68 800 Teil 3, 1990; vgl. siehe Bohrlochraster, „Balken“).
- Für die Austrocknung der sanierten Gebäude ist zu sorgen.
- Auf die Belange des Umweltschutzes ist Rücksicht zu nehmen.

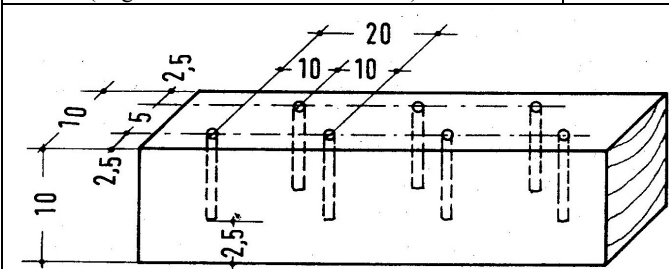
<p>nach WTA-Merkblatt (Grosser et al. 1991) Zahlenangaben in Zentimetern</p>

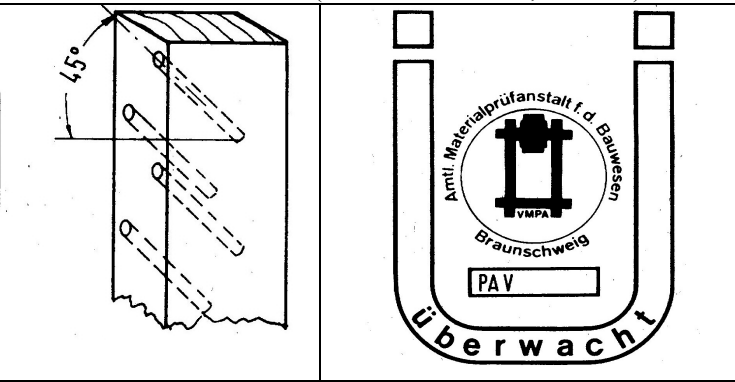
<p>Abb. 3. Schema des Bohrlochraster „Balken“ für Holzschutzmittel, Bohrlochraster zur Behandlung besonders gefährdeter Holzbauteile; Befüllung der Bohrlöcher nach Herstellerangaben.</p>	<p>Abb. 4. Prüfzeichen der Holzschutzmittel mit allgem. bauaufsichtl. Zulassung.</p>

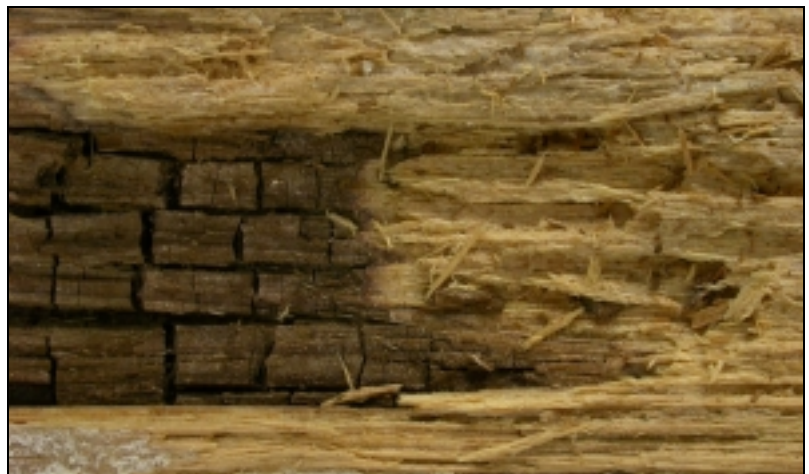
Abb. 5. Braun- und Weißfäule an einem Holzstück aus einem Dachboden. Braunfäule (Hausschwamm) links mit Würfelbruch und deutlich dunklerer Farbe als die Weißfäule (Hausporling) rechts.

Braunfaules Holz schrumpft beim Trocknen in axialer Richtung, was zu dem typischen Würfelbruch mit Rissen quer und längs zur Faser führt (Abb. 5). Im Endstadium des Abbaus verbleibt eine braune Masse mit hohem Ligningehalt,

Weißfaules Holz wird faserig, weich und meist im Verlauf des Abbauprozesses heller (Abb. 5). Eine Rissbildung quer zur Faserrichtung, wie sie bei Braunfäulepilzen häufig ist, erfolgt nicht.

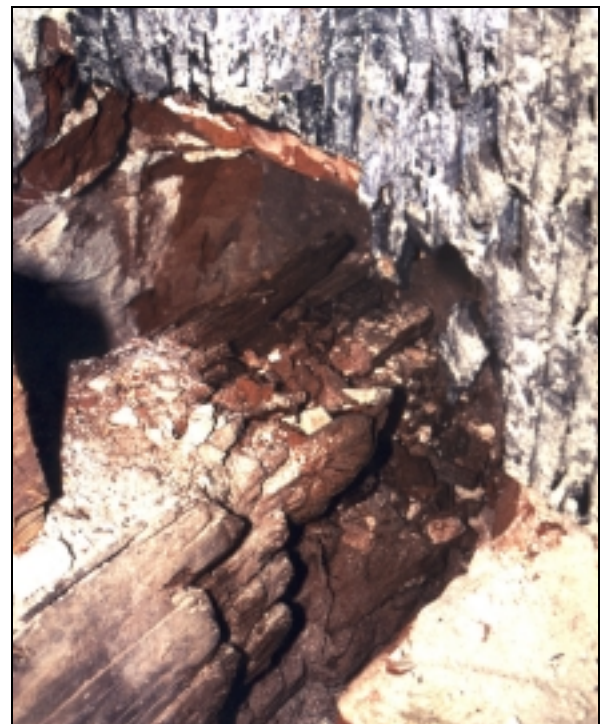
Abb. 6. Ein durch den Echten Hausschwamm zerstörter Balkenkopf eines Fußbodens im Mauerauflager (freigelegt); Balken 18 x 24 cm. Ein Größenvergleich der Hyphen im Holz ist in **Abb. 11** gezeigt.

Die in Tab. 3 und Tab. 4 genannten Daten sind Anhaltspunkte aus dem Labor, die bei optimaler Entwicklung in der Praxis übertroffen werden können (Abb. 6). Dies zeigen Beobachtungen aus Gebäudebefällen mit dem Echten Hausschwamm, bei denen innerhalb von zehn Monaten eine neue Kiefernholzkonstruktion einsackte. Das bedeutet, dass Balkenköpfe im Format von 10 x 16 cm versagten und nahezu vollständig zerstört waren. Auch eine 2 cm dicke, neu verlegte Eichen-Dielung wurde innerhalb eines Jahres so vollkommen abgebaut, dass sie mit dem Daumen eingedrückt werden konnte.
