## Doppelbefall mit mehreren Hausfäule- bzw. Haus- und Moderfäulepilzen

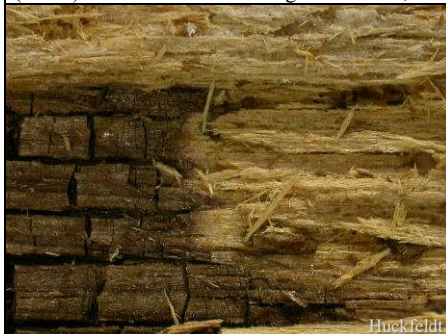
Abb. 4: Doppelbefall mit Echem Hausschwamm (Braunfäule, links) und Ausgebreitetem Hausporling (Weißfäule, rechts)

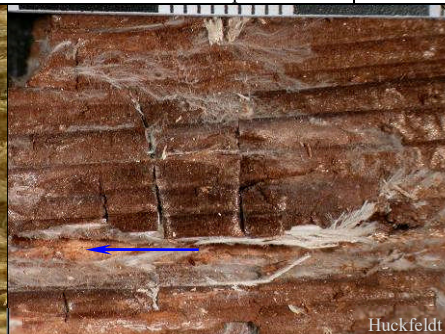
Abb. 5: Doppelbefall mit Kellerschwamm (Braunfäule) und Stachelsporling (weiße Stränge); bereichsweise ist eine Weißfäule (↑) erkennbar.

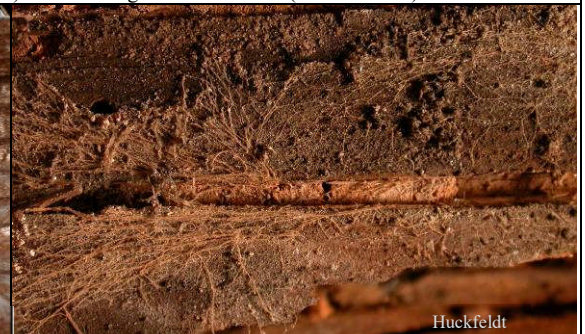
Abb. 6: Doppelbefall mit Echem Hausschwamm (Braunfäule) und Sternsetenpilz (braune Stränge); eine Weißfäule ist nicht erkennbar. Ein Doppelbefall mit Sternsetenpilz ist häufig.

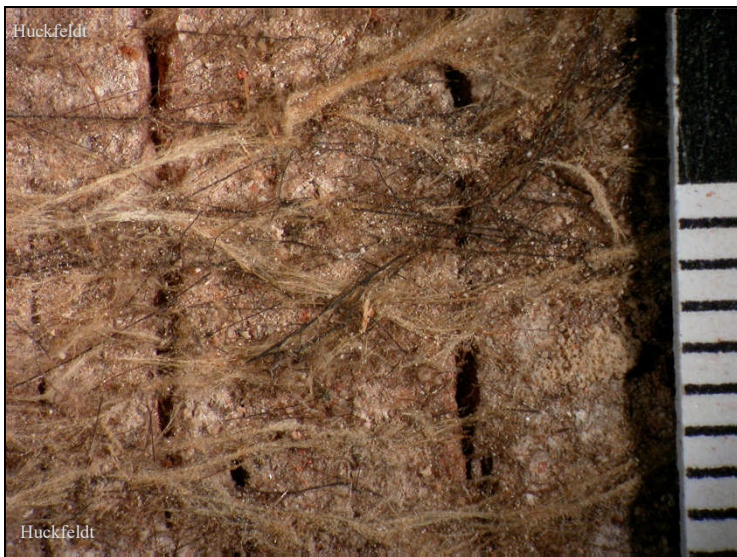
Abb. 7: Ineinander wachsender Doppelbefall des Muschelkremplings (*Paxillus panuoides*, Braunfäule-Erreger – helle Stränge) und der Kiefern-Fältlingshaut (*Leucogyrophana pinastri*, Braunfäule-Erreger – braune Stränge). Ein Doppelbefall mit dem Muschelkrempling ist häufig; Skala mit Millimetereinteilung.

Der Echte Hausschwamm (*Serpula lacrymans*) ist seit über 100 Jahren der wichtigste und häufigste holzerstörende Gebäudepilz in Mitteleuropa (u.a. MEZ, 1908). Verwandte des Hausschwammes sind die Kellerschwämme (*Coniophora* spp.), die Fältlingshäute (*Leucogyrophana* spp.) und der Wilde Hausschwamm (*Serpula himantoides*); sie alle verursachen eine Braunfäule (Abb. 5), durchwachsen poröses / rissiges Mauerwerk und Decken und bilden Mycelien und Stränge aus (HUCKFELDT / SCHMIDT, 2015). Daneben ist der Ausgebreitete Hausporling (*Donkioporia expansa*) ein wichtiger Hausfäulepilz, der jedoch eine Weißfäule (Abb. 4) verursacht und das Mauerwerk nicht durchwächst (CARTWRIGHT/FINDLAY, 1958; KLEIST/SEEHANN, 1999). Die Hausfäulepilze breiten sich sternförmig aus, bis die umgebende Feuchte zu gering für ihr Wachstum ist (SCHMIDT 1994). Die Feuchtigkeitsquelle(n) müssen also nachhaltig beseitigt werden (s. u.). Hausfäulepilze stehen um Nahrung und Lebensraum in Konkurrenz zueinander, daher treten nicht selten Doppelbefälle auf (Abb. 1-Abb. 8). In der Natur sind Mehrfachbefälle die Regel, so wachsen an Kiefernholz mit Erdkontakt 4-8 verschiedene Fruchtkörper (Runge 1986). Auch an Masten und Bäumen sind Mehrfachbefälle häufig (BANERJEE /LEVY, 1971; KOLLMANN, 1951). An Bauholz treten Mehrfachbefälle insbesondere bei Holz in Außenbereichen auf (Abb. 1). Hier ist häufiger ein Zusammenwirken von Moderfäulepilzen und Pilzen, die eine Innenfäule verursachen (z. B. Blättlinge), zu beobachten (Abb. 3). In Gebäuden kommen Mehrfachbefälle vor allem im Altbau vor. Ein Doppelbefall ist bei einem gleichzeitigen Befall durch Weiß- und Braunfäule-Erreger am augenfälligsten, da sich die Fäulen gut unterscheiden lassen (Abb. 4). Nicht immer jedoch wachsen Weiß- und Braunfäule-Erreger direkt neben- oder aufeinander wie in den Abb. 5-Abb. 6. Daher ist insbesondere bei der Diagnose eines Weißfäule-Erregers erhöhte Aufmerksamkeit in Bezug auf Mehrfachbefall geboten. Die Umgebung sollte sorgsam auf Braunfäule untersucht werden, da in Gebäuden Braunfäule-Erreger oft eine höhere Zerstörungskraft besitzen (s. u.). Insbesondere ein Befall mit dem Echten Hausschwamm muss diagnostiziert bzw. sicher ausgeschlossen werden, da dieser besondere Maßnahmen erfordert. Gutachten von Diagnose-Laboren müssen kritisch gelesen werden – passt der Fäuletyp auch zur Diagnose? Ein Beispiel: Die Labor-Diagnose lautet: *Merulius tremellosus*. Ist das Labor erfahren, steht dabei, dass dieser Pilz ein Weißfäule-Erreger ist. Liegt am Befallsort aber auch eine Braunfäule vor, ist die Diagnose unvollständig. Dies passiert, weil z. B. nicht das Richtige eingesandt wurde oder weil das Labor nicht alles untersucht hat – dann muss nachgefragt werden. Problematischer ist die Situation bei gleichzeitigem Befall durch zwei Braunfäule-Erreger (Abb. 2). Hier ist die Erfahrung des Sachverständigen und des Labors gefragt. Neben den leicht erkennbaren aneinanderwachsenden Fruchtkörpern können auch Stränge und Mycel ineinander wachsen (Abb. 7) oder sich voneinander abgrenzen (Abb. 8).

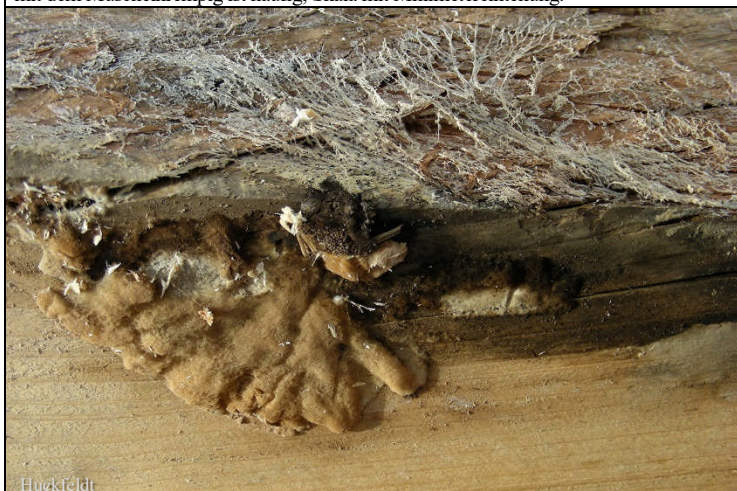
Abb. 8: Nebeneinander wachsender Doppelbefall des Muschelkremplings (*Paxillus panuoides*, Braunfäule-Erreger – helle Stränge) und des Tannenblättlings (*Gloeophyllum abietinum*, Braunfäule-Erreger – braunes Mycel, unten). Ein Doppelbefall mit dem Muschelkrempling ist häufig.
